RAPPORT

De mesures de Perméabilité à l'air

BET ADRET
873 Avenue de Bruxelles
83500 La Seyne sur Mer

TEST DE PERMEABILITE A L'AIR DU BATIMENT

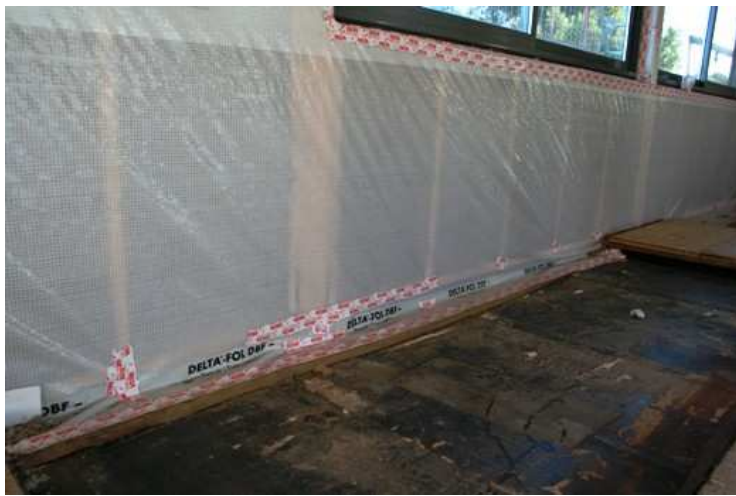
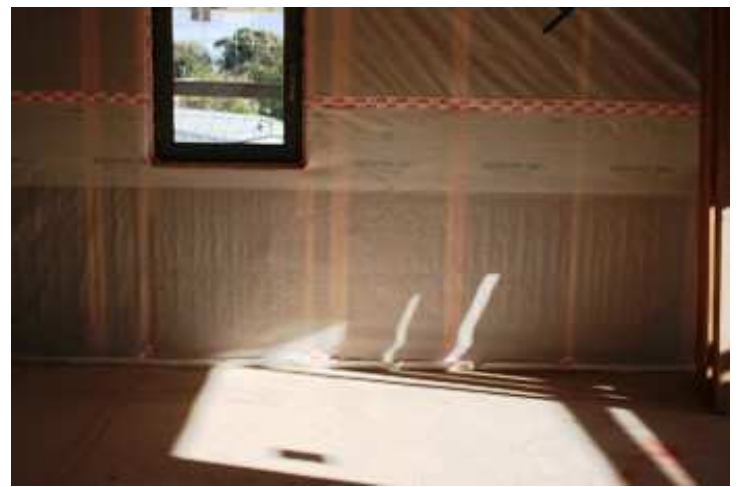
Vue générale de l'absence de contre lattage du freine vapeur collé et agrafé sur l'ossature structurelle.

L'absence de contrelattage du film freine vapeur n'a pas permis de réaliser un test avec une mise en dépression au-delà d'une valeur de 55 Pa pour ne pas risquer son arrachement.

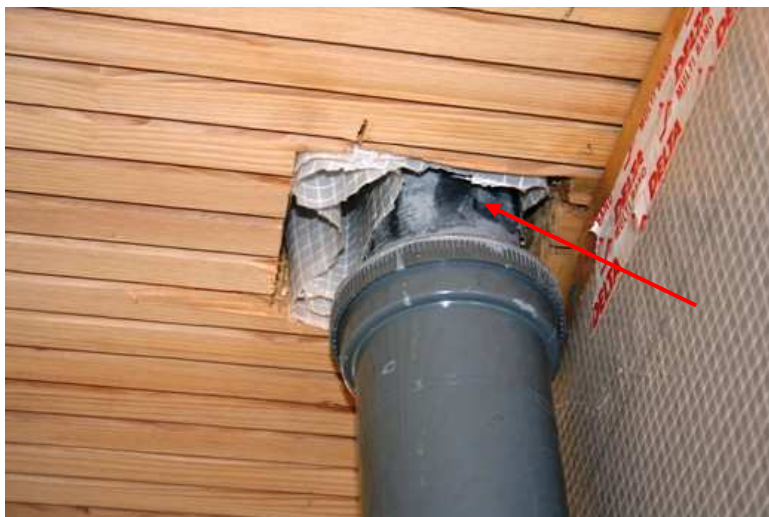
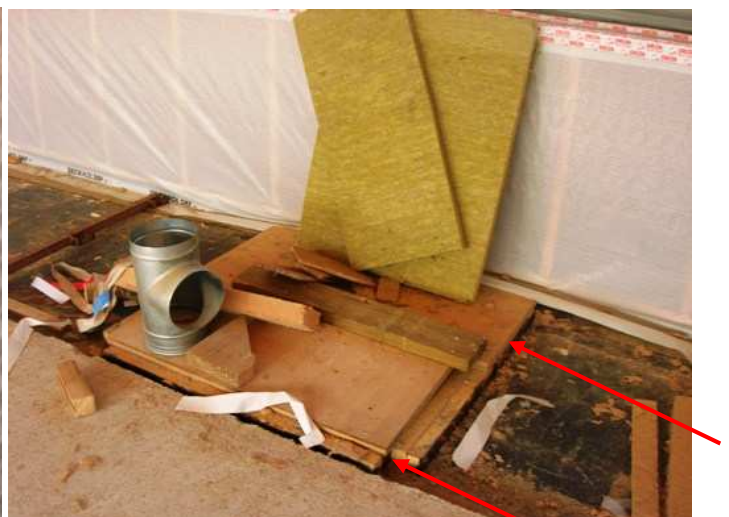
Infiltrations d'air au niveau de la descente EP et au niveau de la trappe d'occultation provisoire du skydome.

A noter également des infiltrations d'air en provenance de la trappe de fermeture du skydome (non étanche) entre la partie de bâtiment existant et la partie de volume testé. Infiltrations d'air également constatées au niveau de la descente des EP traversant le volume testé.

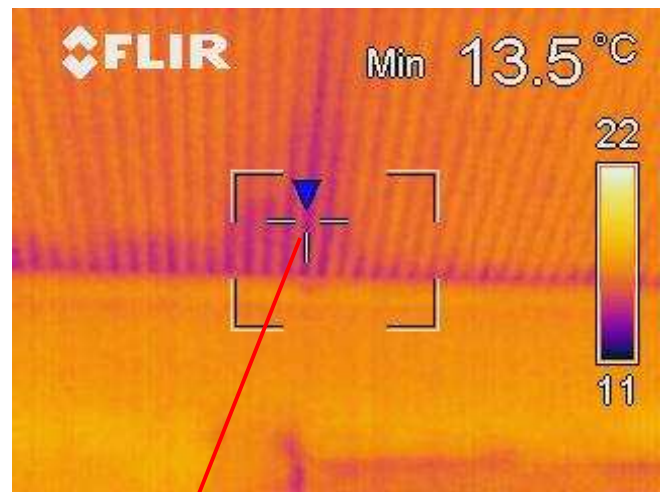
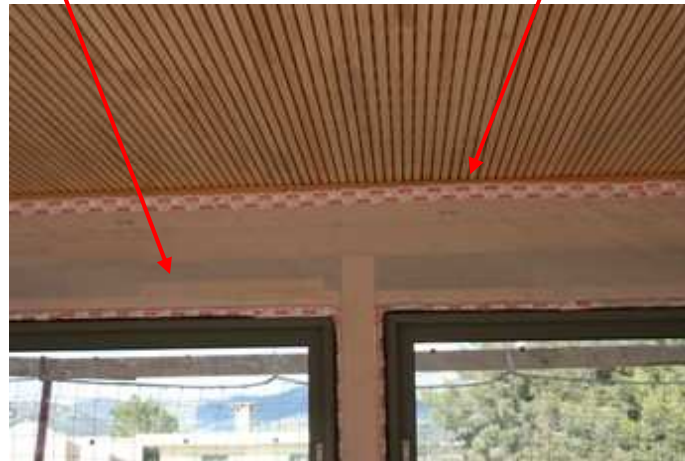
Infiltrations d'air dans l'isolant au dessus de la fenêtre située au dessus de la future trémie d'escaliers.
 Vue des « crayons » matérialisant les infiltrations d'air dans le Lignotrend en rive de plancher haut.

Concernant les infiltrations d'air constatées en périphérie du plancher haut, marquées par des "crayons" sur les images thermiques, elles semblent également être la conséquence d'une absence de traitement de l'étanchéité à l'air derrière le pare-pluie extérieur, et de la finition de la couverture prévue au dessus de l'acrotère.

Un défaut d'encollage du film freine vapeur, prévu sur les schémas de principe, pourrait aussi être la cause de ces infiltrations, dont le traitement ne semble pas pouvoir être corrigé.

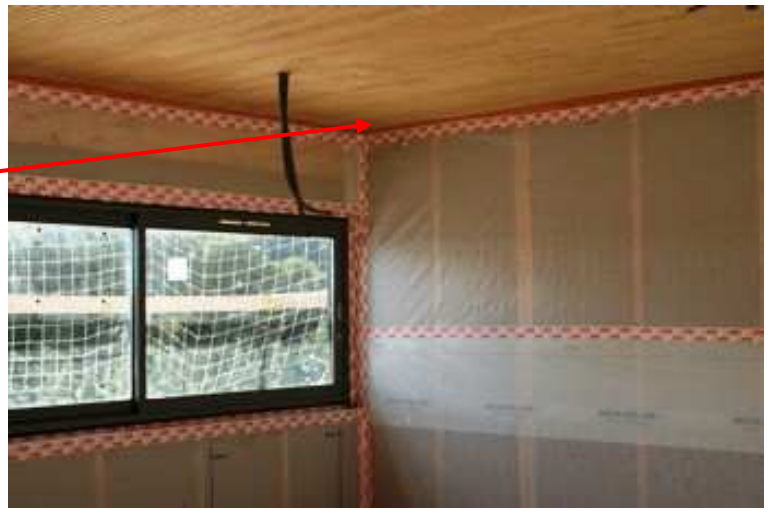
Vue des infiltrations d'air en bordure de Lignotrend dans angle Sud Ouest.

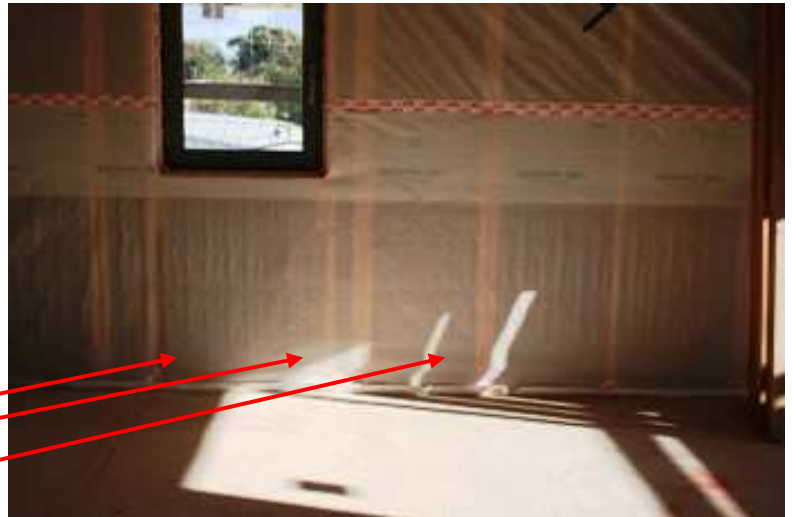
Infiltrations d'air en pied de parois, localisées sur l'ensemble du pignon Est. Infiltrations ne traversant pas la membrane freine vapeur mais restant localisées dans l'isolant. Infiltrations constatées sur l'ensemble de la structure inférieure, au niveau de l'acrotère existant. Absence de membrane d'étanchéité à l'air en protection de l'isolation en extérieur.

Il a été constaté au moyen de la caméra thermique qu'il se produisait d'importantes infiltrations d'air lors de la mise en dépression, dans l'isolant thermique au niveau de la partie basse de l'ouvrage et en périphérie du plancher haut en "lignotrend".

Infiltrations qui sont matérialisées par des ponts thermiques marqués venant dégrader fortement la performance thermique de l'isolant. (Point à surveiller)

Infiltrations dont la cause provient principalement de l'absence de membrane de protection de l'isolant dans la partie de construction située en appui de l'acrotère existant contre lequel l'ossature est fixée.

Ces points mis en évidence lors du test, pourront faire l'objet d'un traitement avant les finitions de la façade.

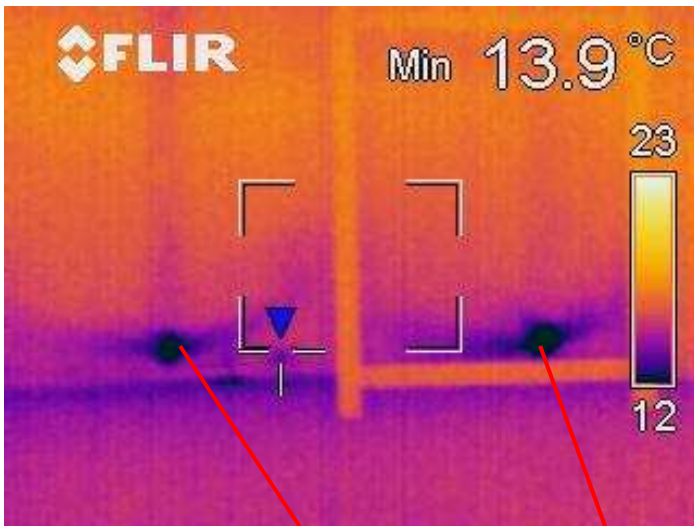
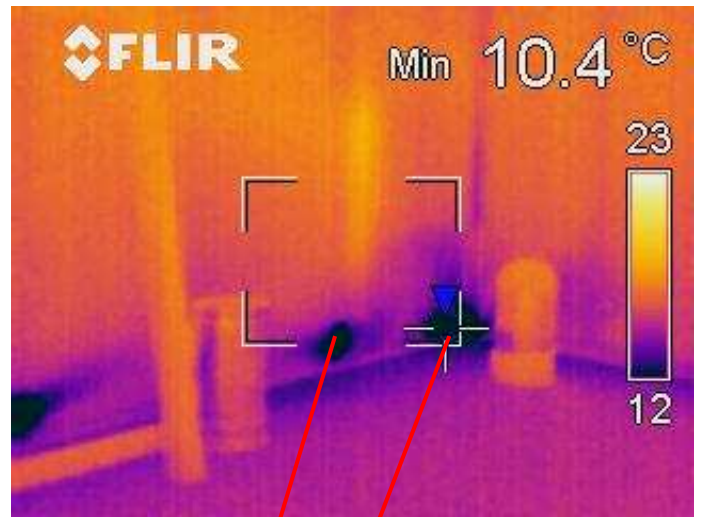
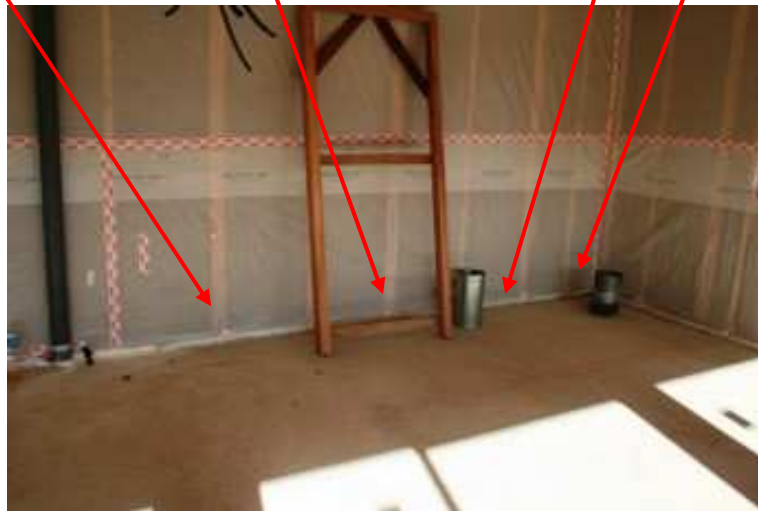
Infiltrations d'air mise en évidence uniquement en dépression dans l'isolation basse du mur Nord Est.

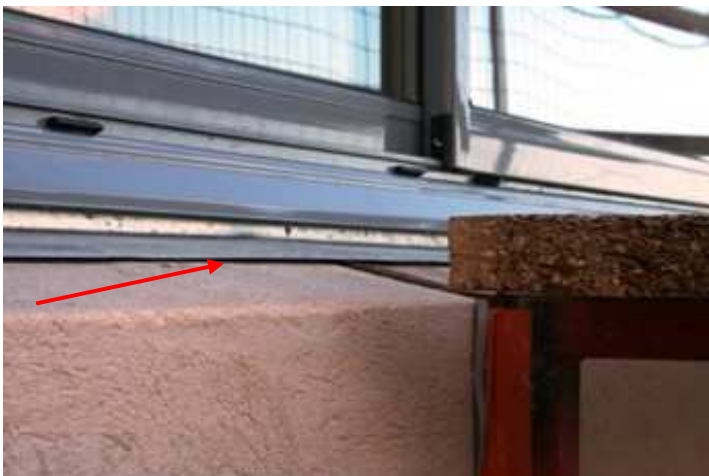
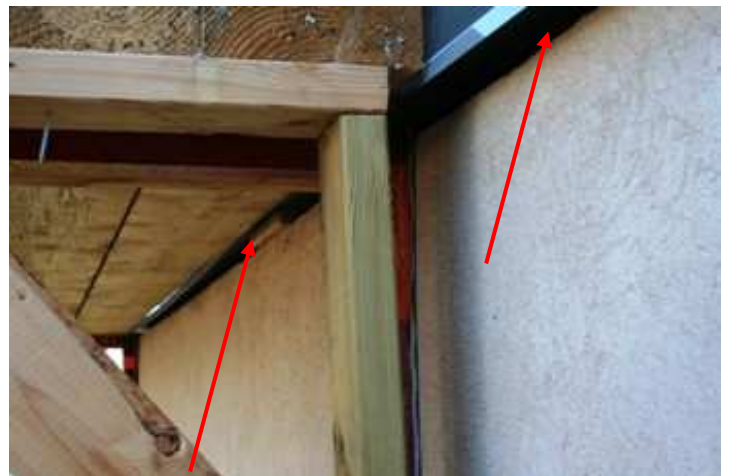
Infiltrations d'air en dessous de la couverture posée sur l'acrotère existant créant infiltrations derrière l'isolant.

L'air s'infiltré par le dessous de la couverture en aluminium posée sur l'acrotère lui-même, sans aucun traitement d'isolation contre les infiltrations d'air (cordon de mastic ou joint comprimé).

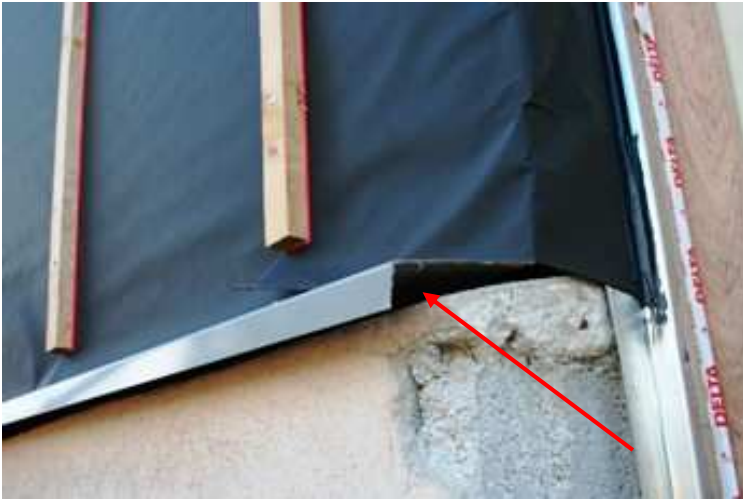
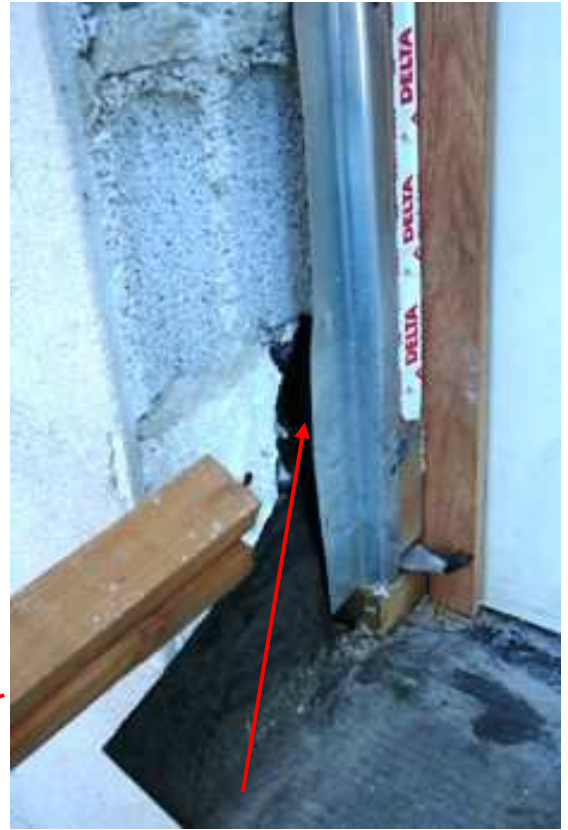
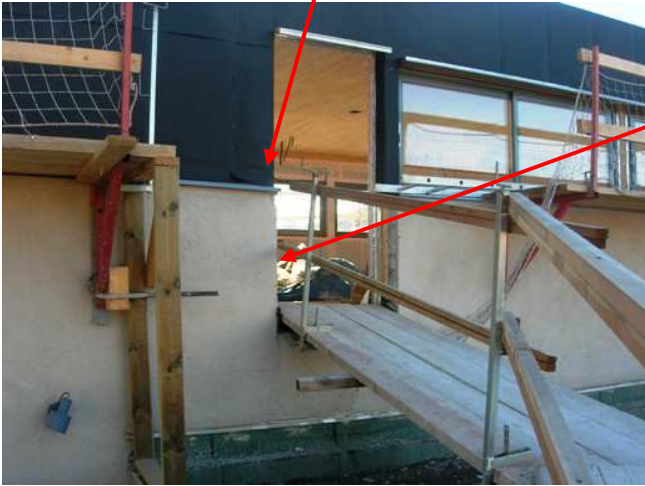
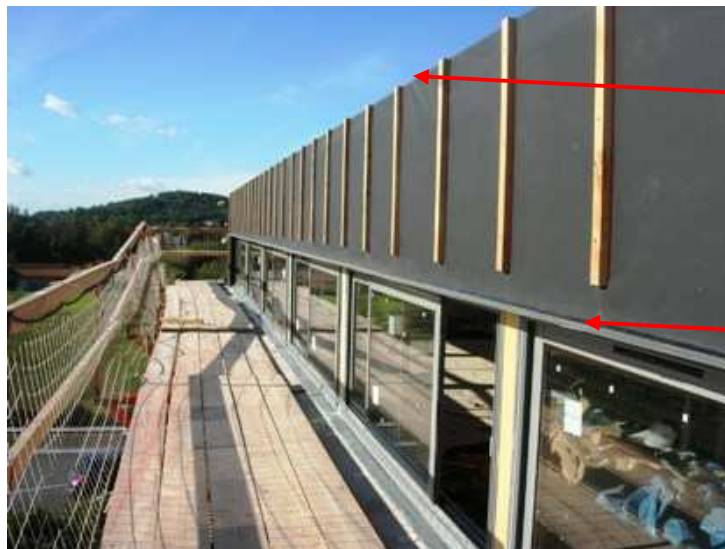
Localisation d'infiltrations d'air au travers de l'enveloppe extérieure constituée par le pare pluie et les éléments de finition.

Les principaux défauts constatés d'étanchéité à l'air au travers de la membrane le sont principalement en raison d'une absence de finition de la pose du pare-pluie et par les menuiseries aluminium coulissantes, qui par principe constructif, ne permettent pas de contribuer efficacement à réaliser une étanchéité à l'air de l'enveloppe (Typologie de la menuiserie coulissante)
